Villa met verborgen voegen

Symmetrie kenmerkt de villa van Heleen en Cor van Otterloo in Geleen. Maar waar zijn de voegen?

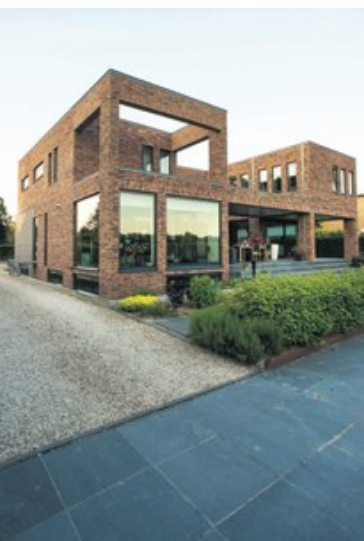
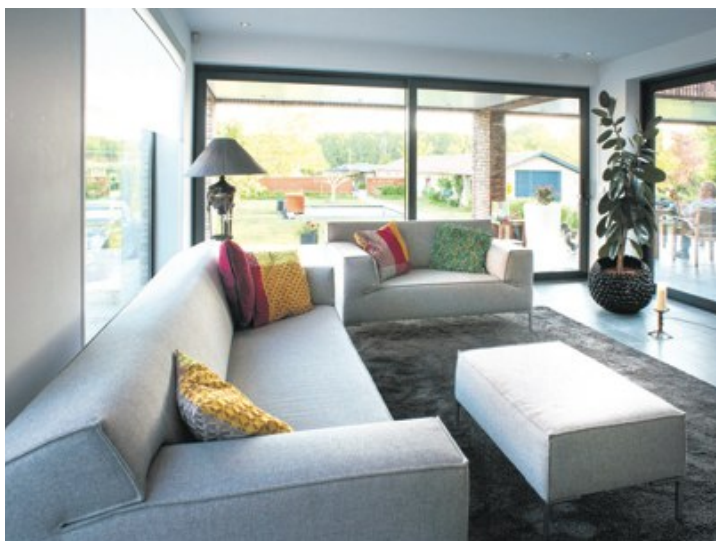
Blikvangers zijn de bakstenen waaruit de villa is opgetrokken. De kleur is terracotta-achtig. De bakstenen lijken nog het meest op veldbrandsteen. Voor de villa in Geleen zijn nieuwe stenen gebruikt, gebakken in de steenfabriek van Buggenum. Aan de klei is voor het bakproces steenkool toegevoegd. De steenkool verbrand in de oven en geeft de bakstenen een zwarte vleug. De hoekstenen in de villa zijn met de hand gemaakt.

voegen te zijn opgetrokken. Aannemer Cor Cornelissen van 'Bouw met verstand' in Sittard lacht. „Natuurlijk zijn er voegen. Die zie je niet, omdat ze een stuk terug liggen. Dun bed specie heet dat. Dat is een hele smalle voeg met een kleurtje. In dit geval antraciet.

Het was niet eenvoudig om het huis te metselen. De stenen zijn lang niet allemaal recht. Ze moeten toch zo recht mogelijk worden geplaatst. „Je moet een echte vakman zijn om dit met een dunne voeg te kunnen,” zegt Cornelissen over zijn metselaars. „Deze bakste-
